LA CONSERVAZIONE DEL PATRIMONIO
ARCHITETTONICO ALL'APERTO
Superfici, strutture, finiture e contesti

IL RESTAURO DELLA FACCIATA DELLA EX CHIESA DI S. AGOSTINO (BERGAMO): NUOVE TECNICHE DI CONSOLIDAMENTO PER MASSIMIZZARE LA PERMANENZA

Amedeo Bellini¹, Federica Battaglia², Francesca Gerbelli³, Michela M. Grisoni⁴,
Marcello Sita⁵

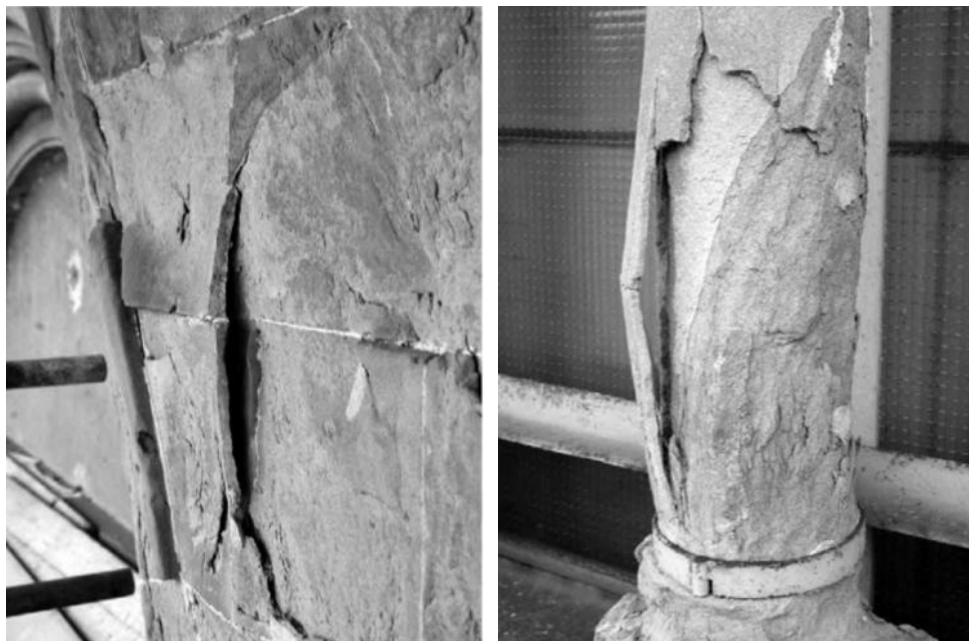
L'analisi dello stato di conservazione ha rilevato le tipiche forme di degrado del litoide impiegato quali: esfoliazione, scagliatura, ringonfiamento, distacco e mancanze. In particolare si osservano gravi fenomeni di esfoliazione e scagliatura spinti fino al distacco di parti, anche consistenti, di materiale e soggetti ad una progressione particolarmente accelerata. Tali fenomeni apparivano di notevole gravità e richiedevano interventi urgenti, soprattutto quando interessavano elementi con funzione strutturale quali, ad esempio, i conci del rosone e delle quadrifore.

Gravi fenomeni di scagliatura spinti fino al distacco di parti di materiale

Il consolidamento della pietra arenaria interessata da gravi fenomeni di esfoliazione, scagliatura e disgregazione ha previsto varie modalità.

Le manifestazioni più gravi di disgregazione sono state trattate mediante applicazioni graduali e successive, a iniezione e/o a pennello, di silicato di etile, così da provvedere al consolidamento corticale della pietra.

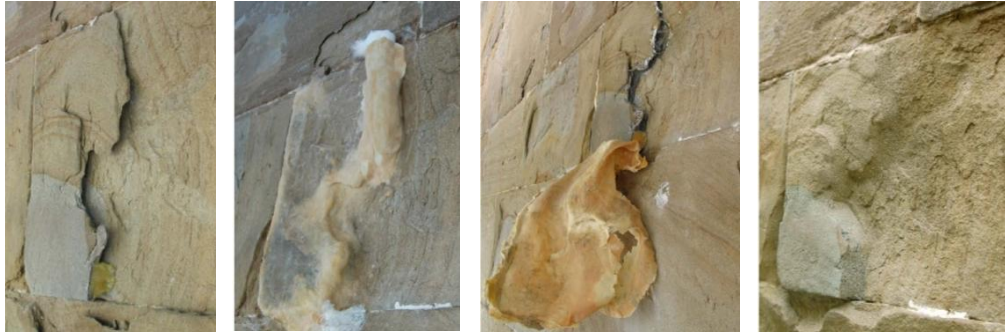
I conci

Particolare attenzione è stata riservata agli elementi strutturali interessati da fenomeni di scagliatura e fratturazione con andamento parallelo agli strati di naturale deposito del materiale.

La tecnica, come noto, consiste nel consolidamento della pietra con resina iniettata attraverso opportuni punti di iniezione, possibilmente scelti tra le fessure già presenti. L'aspetto innovativo che si è voluto sperimentare consiste nell'utilizzo di lattice liquido indurente con il quale si è provveduto alla sigillatura preliminare, preventiva e reversibile, delle fessure e delle fratturazioni.

Quindi ha previsto la stesura, a più mani e a pennello, del lattice liquido indurente avendo cura, tra una mano e l'altra, di sigillare tutte le fessure presenti escluse quelle da sfruttare per le successive iniezioni e di posizionare i supporti utili alle successive fasi. Per agevolare l'iniezione della resina si realizzano infatti coni di argilla e si posizionano cateteri cui si fissano, all'altro capo, delle siringhe con funzione di serbatoio di raccolta della soluzione iniettata.

Una volta indurito il lattice si è proseguito ad iniettare, fino al rifiuto, la resina pura, preventivamente miscelata con idoneo indurente.

Completato il processo di indurimento della resina la protezione in lattice è stata rimossa manualmente.

La tavola illustra la sequenza della fasi di lavorazione applicate ai diversi elementi

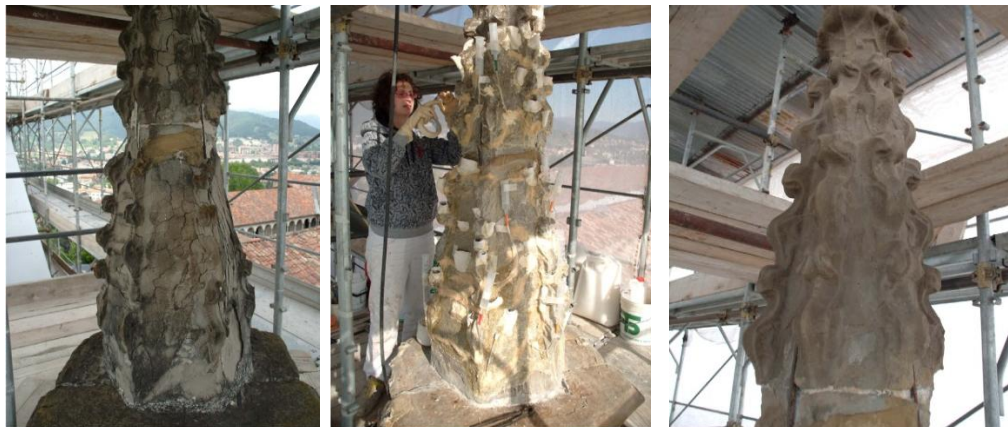
Un pinnacolo e, sotto, dettagli delle fasi di lavorazione sul rosone
