LA CONSERVAZIONE DEL PATRIMONIO
ARCHITETTONICO ALL'APERTO
Superfici, strutture, finiture e contesti

IL RESTAURO DELLA FACCIATA DELLA EX CHIESA DI S. AGOSTINO (BERGAMO): NUOVE TECNICHE DI CONSOLIDAMENTO PER MASSIMIZZARE LA PERMANENZA

Amedeo Bellini¹, Federica Battaglia², Francesca Gerbelli³, Michela M. Grisoni⁴,
Marcello Sita⁵

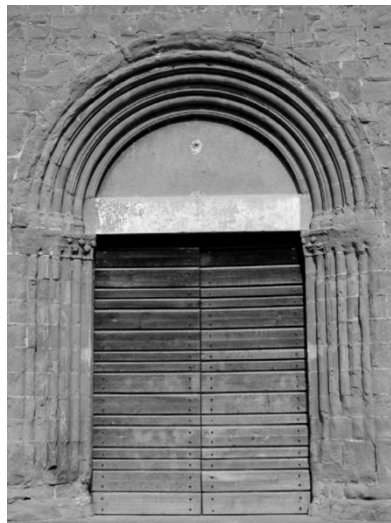
Il paramento in arenaria - dettaglio

L'analisi dello stato di conservazione ha rilevato le tipiche forme di degrado del litoide impiegato quali: esfoliazione, scagliatura, ringonfiamento, distacco e mancanze. In particolare si osservano gravi fenomeni di esfoliazione e scagliatura spinti fino al distacco di parti, anche consistenti, di materiale e soggetti ad una progressione particolarmente accelerata. Tali fenomeni apparivano di notevole gravità e richiedevano interventi urgenti, soprattutto quando interessavano elementi con funzione strutturale quali, ad esempio, i conci del rosone e delle quadrifore.

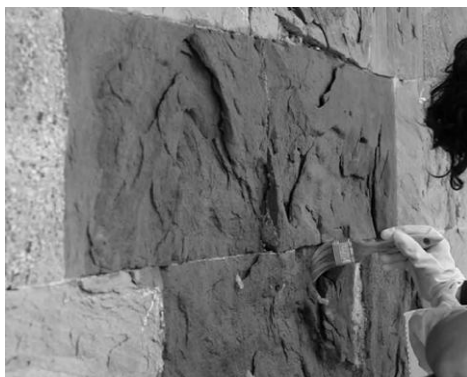
Il consolidamento della pietra arenaria interessata da gravi fenomeni di esfoliazione, scagliatura e disgregazione ha previsto varie modalità.

Le manifestazioni più gravi di disgregazione sono state trattate mediante applicazioni graduali e successive, a iniezione e/o a pennello, di silicato di etile, così da provvedere al consolidamento corticale della pietra.

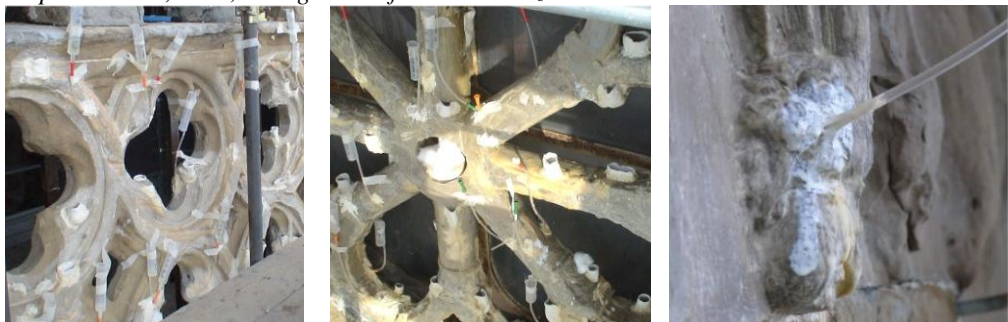
Particolare attenzione è stata riservata agli elementi strutturali interessati da fenomeni di scagliatura e fratturazione con andamento parallelo agli strati di naturale deposito del materiale.

Un pinnacolo e, sotto, dettagli delle fasi di lavorazione sul rosone

Sono state utilizzate le consuete tecniche di consolidamento; ma nel praticare le iniezioni di resina epossidica, sono state individuate modalità di applicazione più efficaci e pratiche (si veda la tavola a colori).

La tecnica, come noto, consiste nel consolidamento della pietra con resina iniettata attraverso opportuni punti di iniezione, possibilmente scelti tra le fessure già presenti. L'aspetto innovativo che si è voluto sperimentare consiste nell'utilizzo di lattice liquido indurente con il quale si è provveduto alla sigillatura preliminare, preventiva e reversibile, delle fessure e delle fratturazioni.

Quindi ha previsto la stesura, a più mani e a pennello, del lattice liquido indurente avendo cura, tra una mano e l'altra, di sigillare tutte le fessure presenti escluse quelle da sfruttare per le successive iniezioni e di posizionare i supporti utili alle successive fasi. Per agevolare l'iniezione della resina si realizzano infatti coni di argilla e si posizionano cateteri cui si fissano, all'altro capo, delle siringhe con funzione di serbatoio di raccolta della soluzione iniettata.
